**მდინარე ყვირილას წყალშემკვრები აუზის სტიქიური მოვლენების და ეკოლოგიური პრობლემების გადაჭრის გზები**

**ს. გორგიჯანიძე, გ.ჯინჭარაძე, თ. ჩიტაძე, ნ. კობახიძე, გ.გრიგოლია, თ.კობახიძე**

საქართველოს ტექნიკური უნივერსიტეტის ჰიდრომეტეოროლოგიის ინსტიტუტი

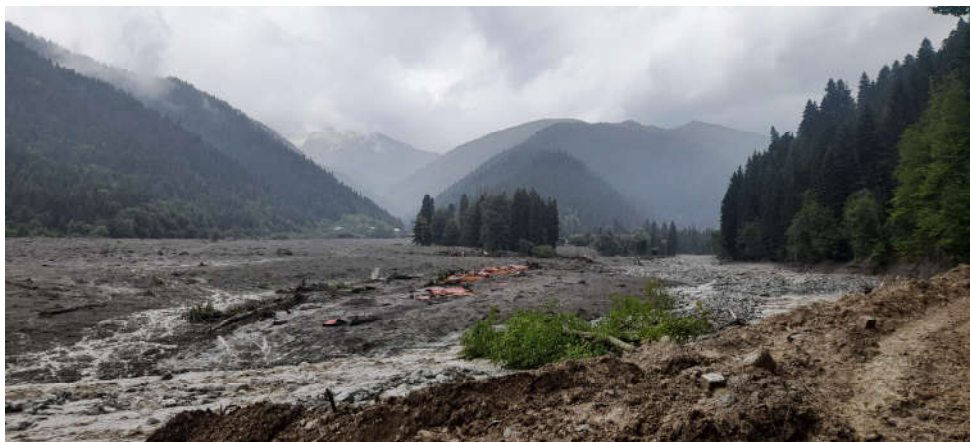
**ნახ. 1. მდ. ბუზა 2023 წლის 3 აგვისტოს ეროზიული ღვარცოფული წყალმოვარდნის შემდეგ (გარემოს ეროვნული სააგენტო)**

უნდა ავღნიშნოთ, რომ ხშირა კლიმატური დათბობის ფონზე წყალმოვარდნები და წყალდიდობები, რომელთა მაგალითებიც მრავალდ არის ფაქტობრივად საქართველოს ყველა მთან რეგიონში. მათგან მიყენებული ზარალიც დიდია. სამწუხაროდ ზოგჯერ არის ადამინათა მსხვერპლიც. ამის მაგალითია 2015 წელი მდ. ვერეს ხეობა, შეეწირა 21 ადამიანი. 2023 წლის 3 აგვისტო შოვის ტრაგედია, რომელსაც 33 ადამიანი ემსხვერპლა. სამწუხაროდ აქტივობა ხშირია ატმოსფერული ნალექების დიდი რაოდენობის მოსვლის შემთხვევაში, ასევე მყინვარების დონობისას, როცა მდინარეთა წყლის დონე უცებ მატულობს. ამ პროცეს თან ახლავს ღვარცოფული ნაკადების წარმოქმნა და აქტიური ეროზიული პროცესებიც. ეროზიას ამ სახით სწრაფმავალი უარყოფითი რელიეფის გამორეცხვა მოყვება. ეს კი საბოლოოდ მდინარის მიმდებარე ტერიტორიის, მასზე არსებული სასოფლო-სამეურნეო სავარგულების და მოსახლეობის საცხოვრებელი ადგილების ნგრევას იწვევს. (ს. გორგიჯანიძე 2023 წ)

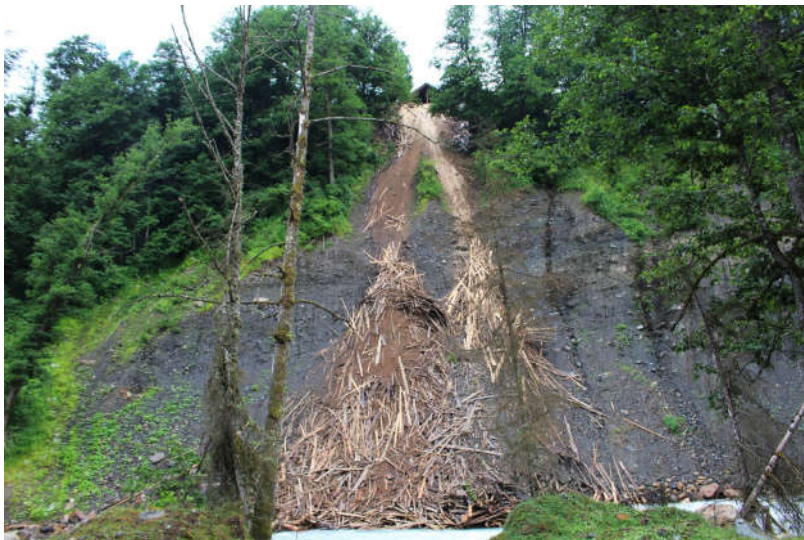
**ნახ. 2. მდ. ნენსკარს ხეობა, ხეტყის ჭრის შედეგად დაცურებული და ნარჩენი მასალა ჩაყრილი მდინარეში (ს.გორგიჯანიძე)**

ხეტყის დაცურებით დაბუნძურება - ამ დროს წყალში სხდასხვა ზემოქმედებით და დაჯახების გამო მორებს ეცლებათ ქერქი და ატყდებათ ნაფოტები, რომლებიც იძირებიან, ასევე იძირება მორების 10%. ჩადირული მასალა გამოყოფს ფისებს, აგრეთვე იხრწნება მავნე და მთრიმლავი ნივთიერებები, ხდება ჟანგბადს შთანთქვა, შემდეგ გამოყოფენ ტოქსიკურ ნივთიერებებს და წამლავენ წყალს. ხე-ტყის დაცურებას ძალიან დიდი ზიანი მოაქვს თევზებისათვის. საინტერესოა ის ფაქტიც რომ, ხე-ტყის დაცურების შედეგების გავლენა შეიმჩნევა მისი შეწყვეტის რამდენიმე წლის შემდეგაც კი, სწორედ ამიტომ ცდილობენ შემცირდეს ამ ხერხით ხე-ტყის დაცურება და მდინარეში ჩაყრა. (ვ.ტრაპაიძე. 2012) (ნახ. 2)

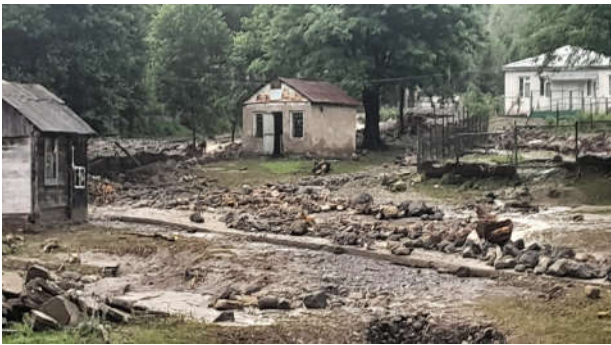
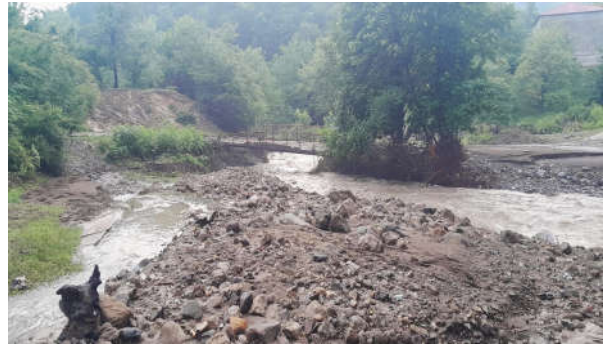
**ნახ. 3 და 4. მდ. ვახანის წყალმოვარდნის შედეგები (ჯაბა არევაძე)**

სრულიად. (ს. გორგიჯანიძე) დაილუპა 1 ადამიანი. მსგავს მოვლენას ასევე ადგილი ქონდა მდ. ძრულაზე, 1957 წელს, თუმცა აქ წყალმოვარდნას ადგილი არ ქონია რადგან ბუნებრივი კაშხალი ოპერატიულად ბომბებით ააფეთქეს და წყალი არხებით შემდგომ დაცალეს. მდ. ძრულაზე შემდგომში მთელს მის ხეობაში განხორციელდა ექსპედიცია ს.გორგიჯანიძის და ვ. ცომიას მიერ და შესწავლის პროცესში აღმოჩნდა რომ იგივე პროცესს ქონდა ადგილი 1998 წელს მდ. ბაბის ხეობაში, რომელიც მდ. ძრულას შენაკადია, საბედნიეროდ ჩახერგილი ბუნებრივი კაშხალი ისე გარიდვა რომ მის წყალმოვარდნას არანაირი მსხვერპლი არ გამოუწვევია. მხოლოდ დააზიანა ბაბის ხიდი. აღსანიშნავია, რომ მდინარის დონემ მოიმატა მაგრამ კასტროფული წყალმოვარდნა არ მოყოლია. ხოლო მდ. ლუხუტაზე 2001 წელს თვსხმა წვიმების მიერ გამოწვეული სტიქია 100 წლიანი სპორადული ფაქტია. ადგილობრივების გამოკითხვით ესეთი წყალდიდობა იქ არასდროს ყოფილა. ექსპედიციის პერიოდში ავტორის მიერ ს. გორგიჯანიძემ და ვ. ცომიამ, მთლიანად მთლიანად იქნა შესწავლილი მდინარე ლუხუტას ხეობა. სტიქიის შედეგად დაზიანდა და წაიღო პირველი და მორე ობჩის სასოფლო-სამეურნეო სავარგულები, დაანგრია სახლები. საბედნიეროდ მსხვერპლი არ მოყოლია. მრავალწლიანი განმეორადობა ახასიათებს მდ. ჩხერიმელას. იგი წყალდიდობების აქტიური ხასიათით გამოირჩეოდა 1957, 1959, 1987, 1994, 1998, 2004, 2019 წლებში, ასევე 2020 მაისი. ხოლო 2023 წლის 30 ივნისს მდ. ვახანისწყალმა ფაქტობრივად სამი სოფელი დატბორა და დააზიანა ინფრასტრუქტურა. ადგილობრივების თქმით განადგურდა სოფლის გზები, მიცირე ხიდები და გადასასვლელები. წყალმა წაიღო სასოფლო-სამეურნეო სავარგულები. ( ნახ. 3.4)

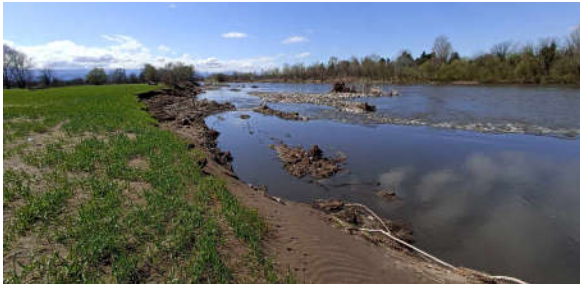
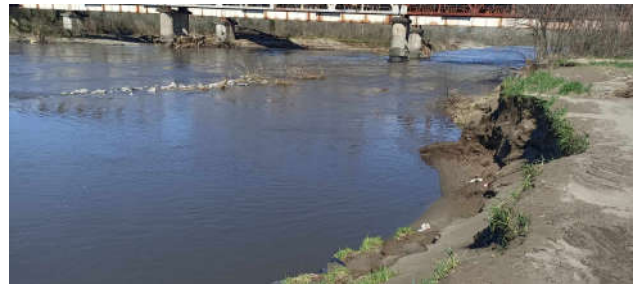
**ნახ. 5 და 6. მდ. ყვირილა სოფ. აჯამეთთან (თ.კობახიძე)**

საინტერესო ფაქტია 2023 წლის წყალდიდობა, რომელიც ადგილობრივების თქმით, სოფელი აჯამეთის ტერიტორიაზე (ქ. ზესტაფონის მუნიციპალიტეტი) ხშირია იქ არსებული სამშენებლო დანიშნულების კარიერის გამო. კარიერი მუშაობს ქვიშა, ხრეში, ქვების, სუფთა სილისა და სხვა სამშენებლო რესურსების ამოღების მიზნით. სავარაუდოა რომ ნატანი მასალის ატიური ამოღება იწვევს წყლის დონის მომატებას, თავსხმა წვიბის დროს რადგან მას უმცირდება შეწონილი მასისი გადაგილება, რაც მიდნარეს ერთგვარ „თავისუფლებას“ ამლევს რათა წყლის ნაკადმა მოიცვას მთელი პერიმეტრი, რაც ფოტოებზეც ნათლად ჩანს. (ნახ. 5 და 6). მიდნარეს წყალდიდობის ინტენსივობა ახასიათებს ამ მონაკვეთში დეკემბერიანვარში, როცა ფაქტობრივად მის მთელ სიგრძეზე აუზისთვის წყალდიდობის პერიოდი გაზაფხულია.

აქედან გამომდინარე სავარაუდოა, რომ სწორედ მცირე საწარმო უქმნის პრობლემას მიდნარეს, რადგან ეროზის ფონი მთელს სანაპირო ზოლზე კარგად ჩანს. თავისთავად ტერიტორიის დიდი ნაწილი მოლამულია და ეკოლოგიურად დაზინძრებული. ესეთი პროცესები კი საფრთეს უქმნის ადგილობრივ მოსახლეობას.
